Dokumentation von Felsböschungen durch 3D-Laserscanner als Planungshilfe von Felssicherungsmaßnahmen von P. Lenhard

3D-Laserscanning als neue Methode in der Felsbegutachtung

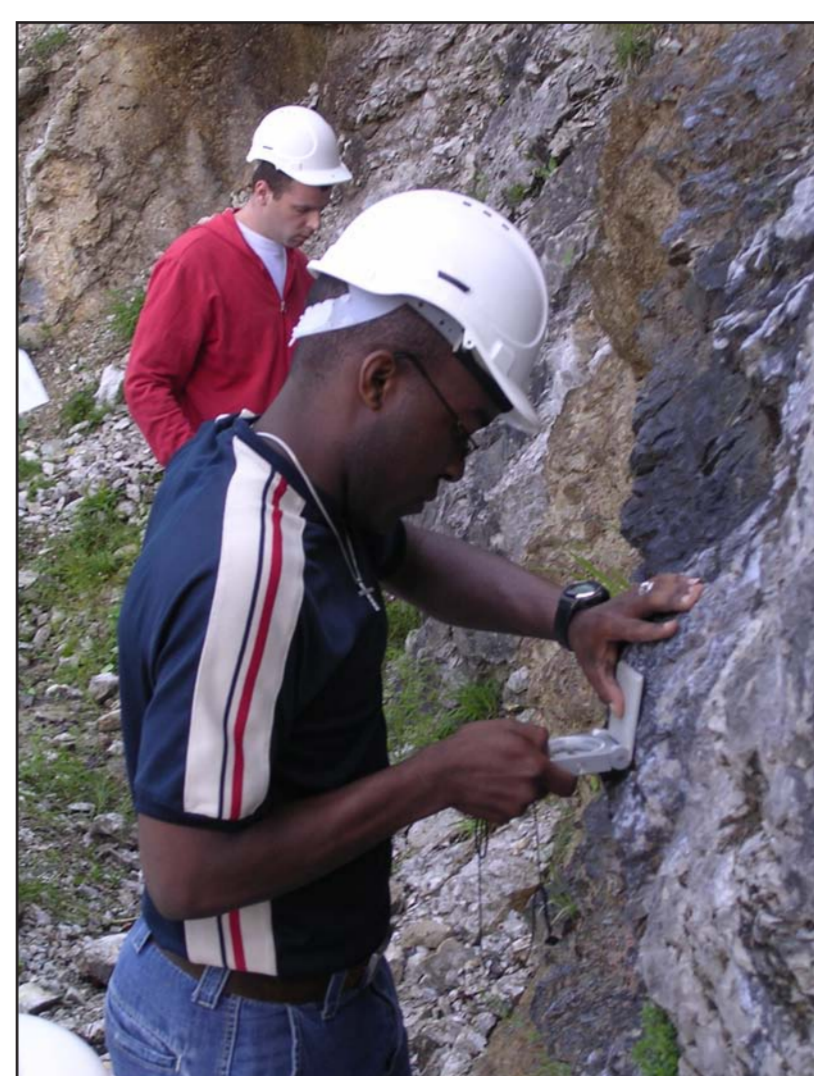
Abb. 1: Klassische Aufnahme einer Felsböschung mit Gefügekompaß

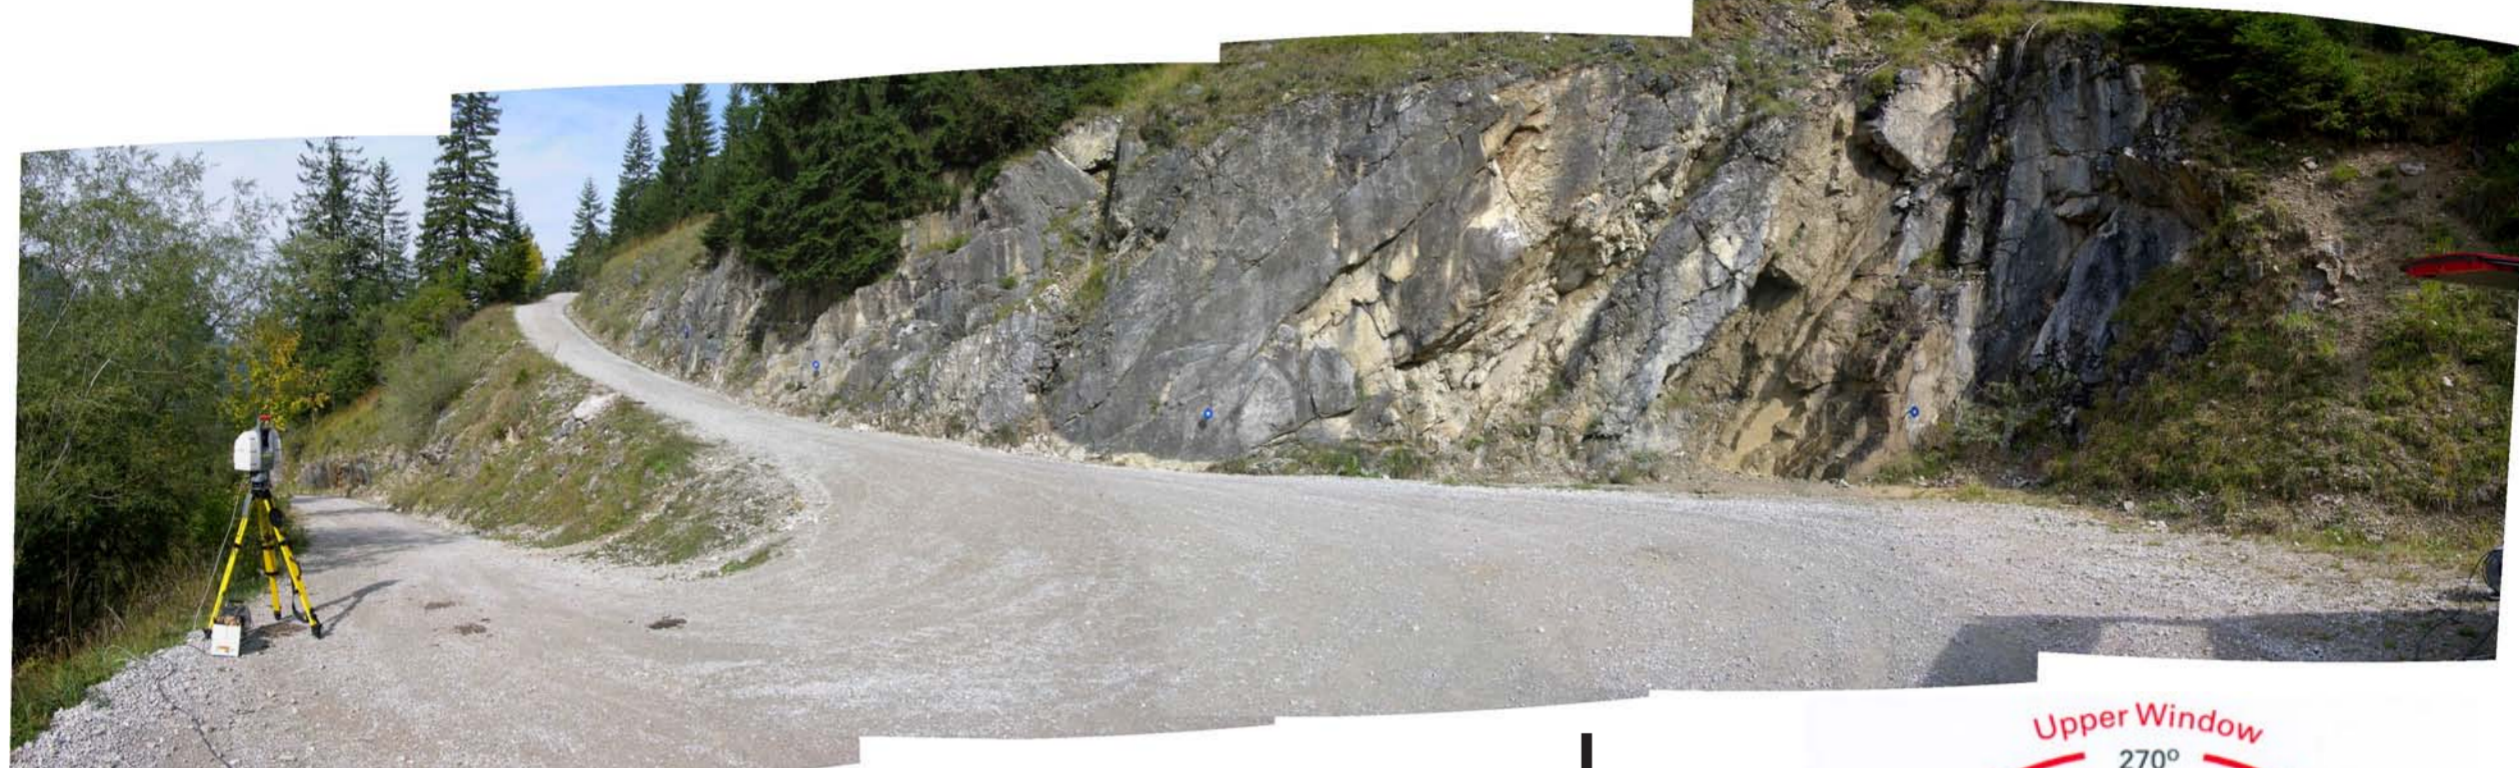
Abb. 2a: Umfassende und sichere Aufnahme einer Felsböschung mit 3D-Laserscanner

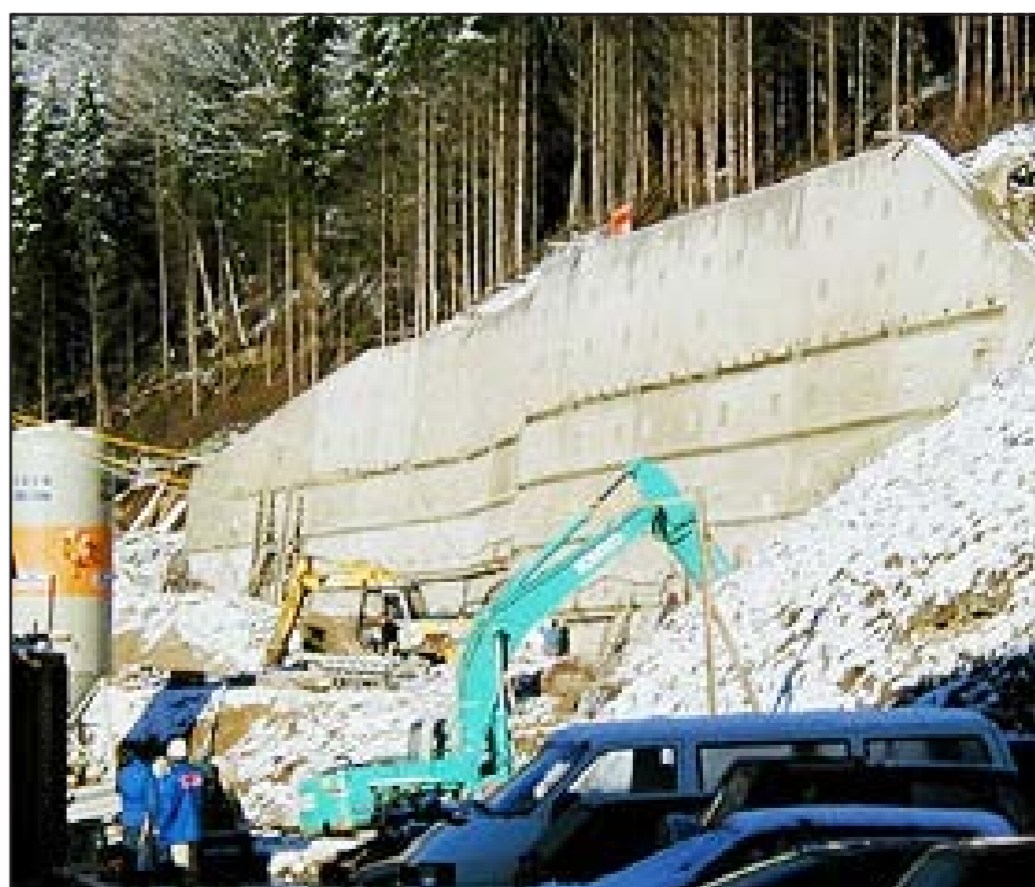
Abb. 5b: Ausführung einer rückverankerten Stützmauer
